АКТ ОБСЛЕДОВАНИЯ
объекта социальной инфраструктуры
К ПАСПОРТУ ДОСТУПНОСТИ ОСИ

1.1. Наименование(вид) объекта муниципальное бюджетное дошкольное образовательное учреждение «Центр развития ребенка - детский сад № 54 «Малыш» г. Находка

1.2. Адрес объекта 692928, Россия, Приморский край, г.Находка, ул. Постышева 37-б.

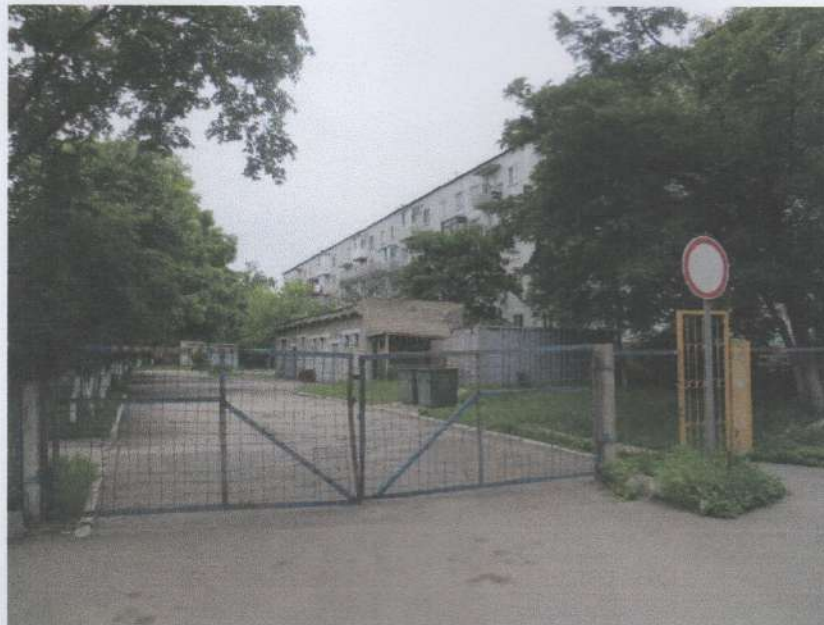
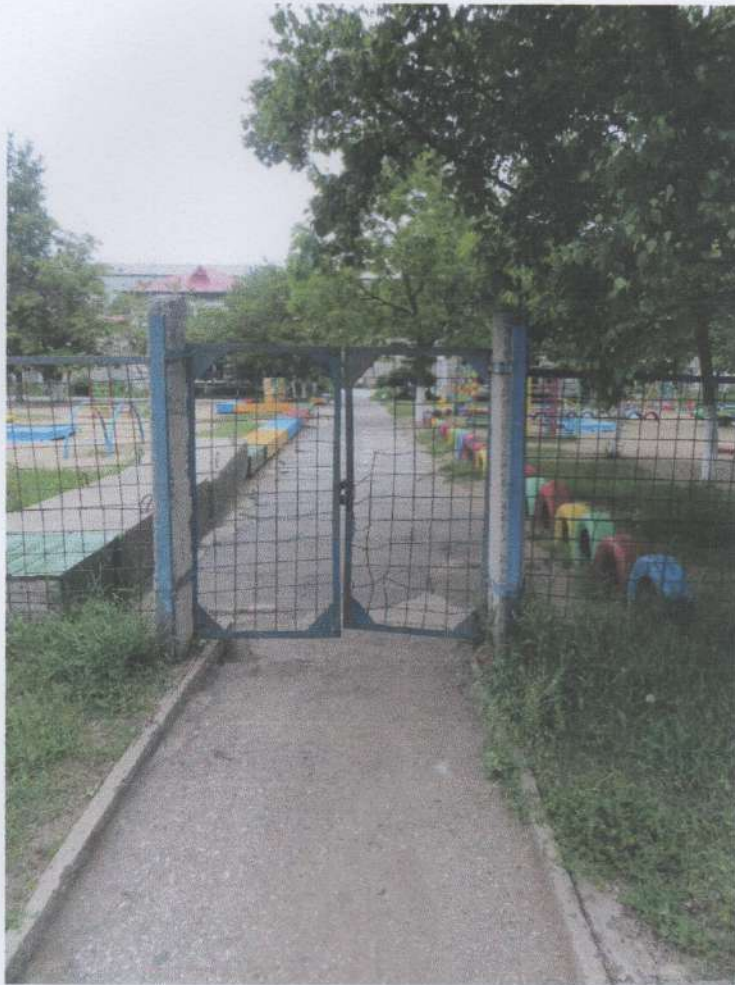
Фото 1

1.1	Вход (входы) на территорию	есть		1,2	Отсутствуют тактильные средства на покрытии пешеходного пути		Нанесение тактильных средств	
1.2	Путь (пути) движения на территории	есть		3,4	Отсутствуют тактильные средства на покрытии пешеходного пути	С, О	Нанесение тактильных средств	ТР

Комментарий к заключению: на прилегающей территории нет парковки для инвалидов-колясочников. Отсутствуют тактильные средства на покрытии пешеходного пути.

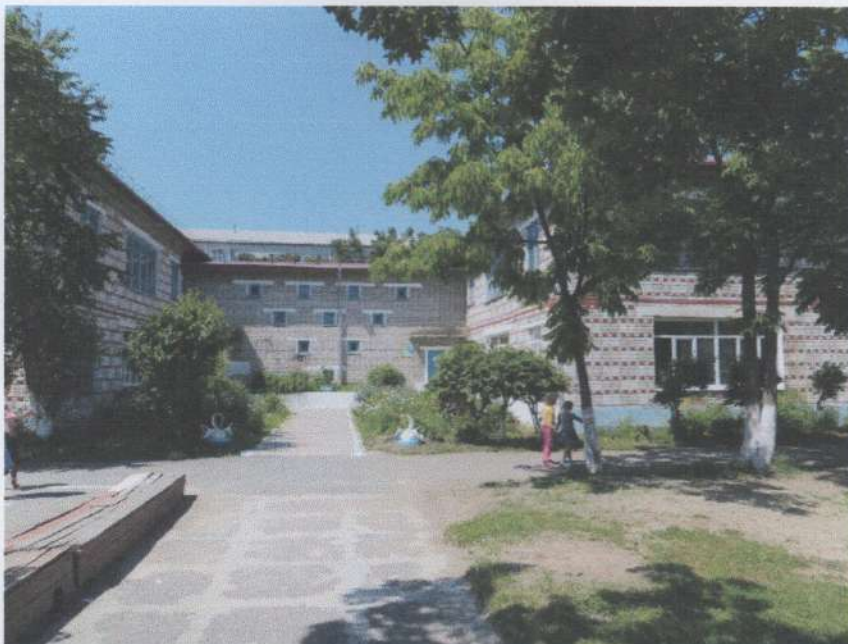
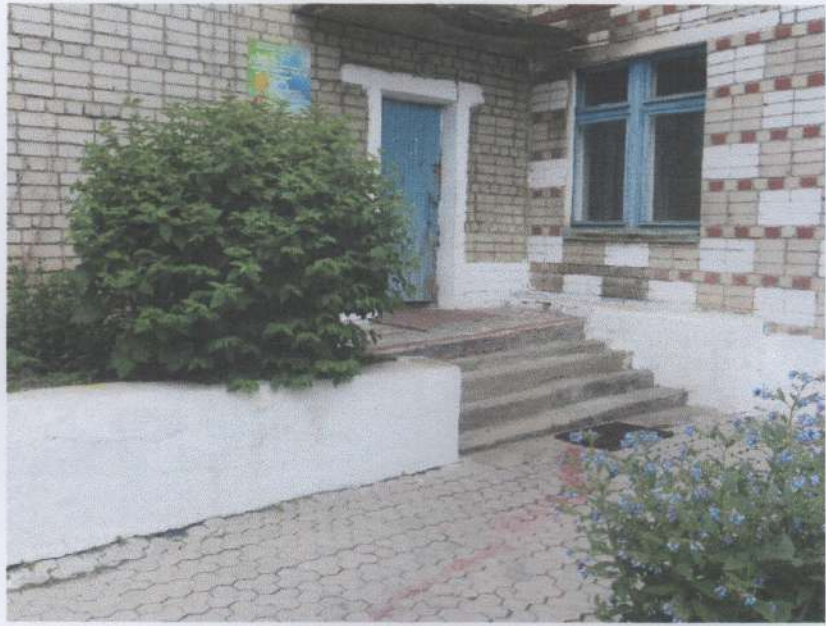
Фото 3

2.4	Дверь (входная)	есть		4	Имеется порог , превышающий 0,025м, нет крепления двери , обеспечивающего задержку автоматического закрывания продолжительностью не менее 5 сек, отсутствует кнопка вызова персонала и знак «Инвалид»	К,С,О	Занизить порог , установить крепление двери , обеспечивающее задержку автоматического закрывания, установить кнопку вызова и знак «Инвалид»	КР
	ОБЩИЕ требования к зоне				Покрытие входной площадки : твердое не допускается, скольжение при намокании имеет поперечный уклон в пределах 1-2% . Порог не более 0,025м, крепление двери, обеспечивающее задержку автоматического закрывания продолжительностью не менее 5сек.. Требуется установка пандуса	К

Комментарий к заключению: Выполнить ремонт площадки, занизить порог перед дверью, установить крепление двери, обеспечивающее задержку автоматического закрывания продолжительностью не менее 5 сек., установить кнопку вызова персонала, установка пандуса, установить нескользящее покрытие.

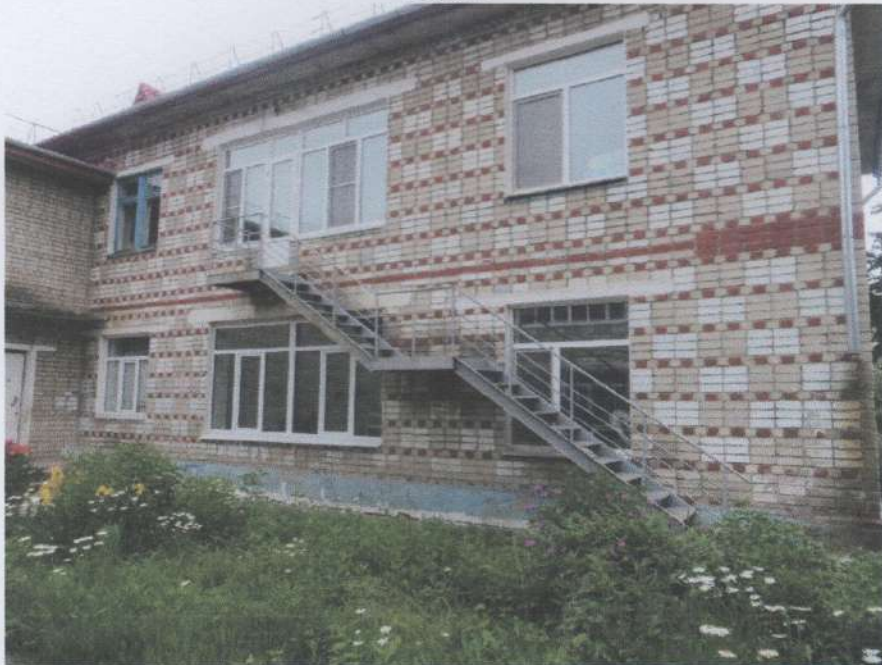
Фото 5

1.3	Лестница (наружная)	есть		5	Отсутствуют тактильные средства на покрытии пешеходного пути, ширина лестничного пролета составляет 0,8 м		Нанесение тактильных средств, установление лестничных проемов шириной более 0,9 м.

2.1	Лестница (наружная)	есть		5	Отсутствуют тактильные средства на покрытии пешеходного пути, ширина лестничного пролета составляет 0,8 м		Нанесение тактильных средств, установление лестничных проемов шириной более 0,9 м.

3.6	Пути эвакуации (в т.ч. зоны безопасности)	есть		5,6,7,8	Отсутствие тактильной предупредительной информации о препятствии, ширина проема запасного выхода 0,65 м.	К,С	Выполнить работы по нанесению тактильной информации, расширить дверной проем.	ТР

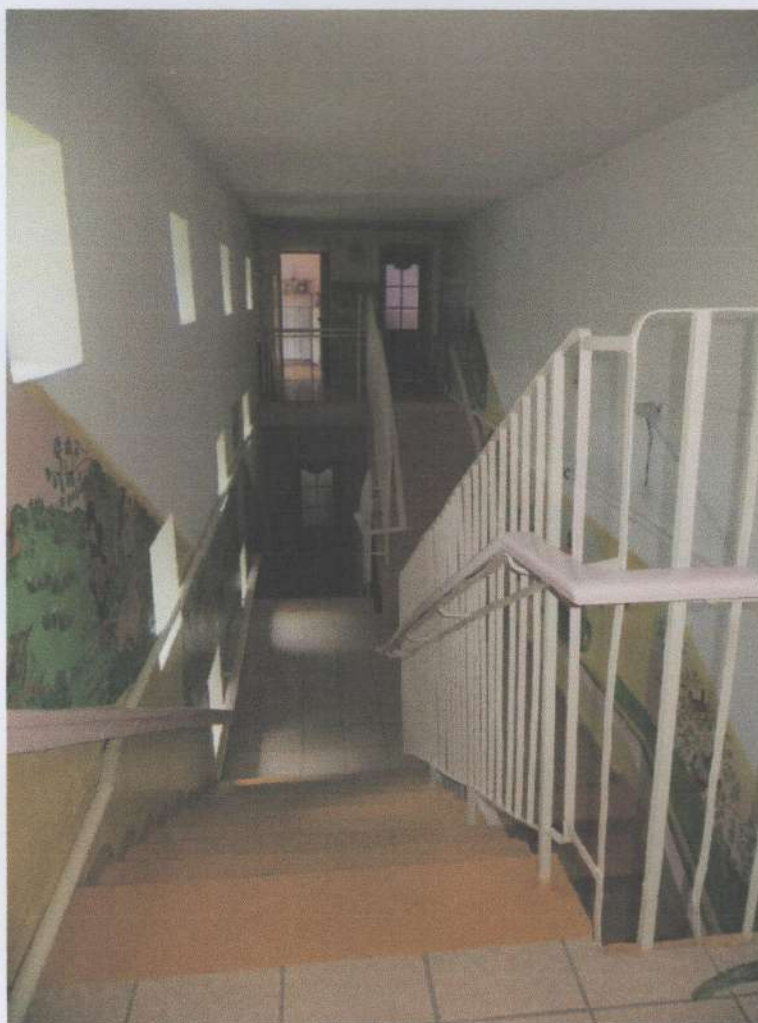
Фото 6

3.1	Коридор (вестибюль, зона ожидания, галерея, балкон)	есть		6,7,9,10	Ширина коридоров составляет 1,03 м., доступ на второй этаж невозможен, ширина балконного проема составляет 0,65 м.		Нанесение тактильных средств, требуется установление пандусов, установка твердого нескользящего покрытия

3.2	Лестница (внутри здания)	есть		6	Ширина лестницы – 1,1 м, отсутствуют пандусы, нет тактильных средств, отсутствует твердое нескользящее покрытие.		Нанесение тактильных средств, требуется установление пандусов, установка твердого нескользящего покрытия

Комментарий к заключению: Нанесение визуальной и тактильной информации о препятствии, установка горизонтальных поручней.

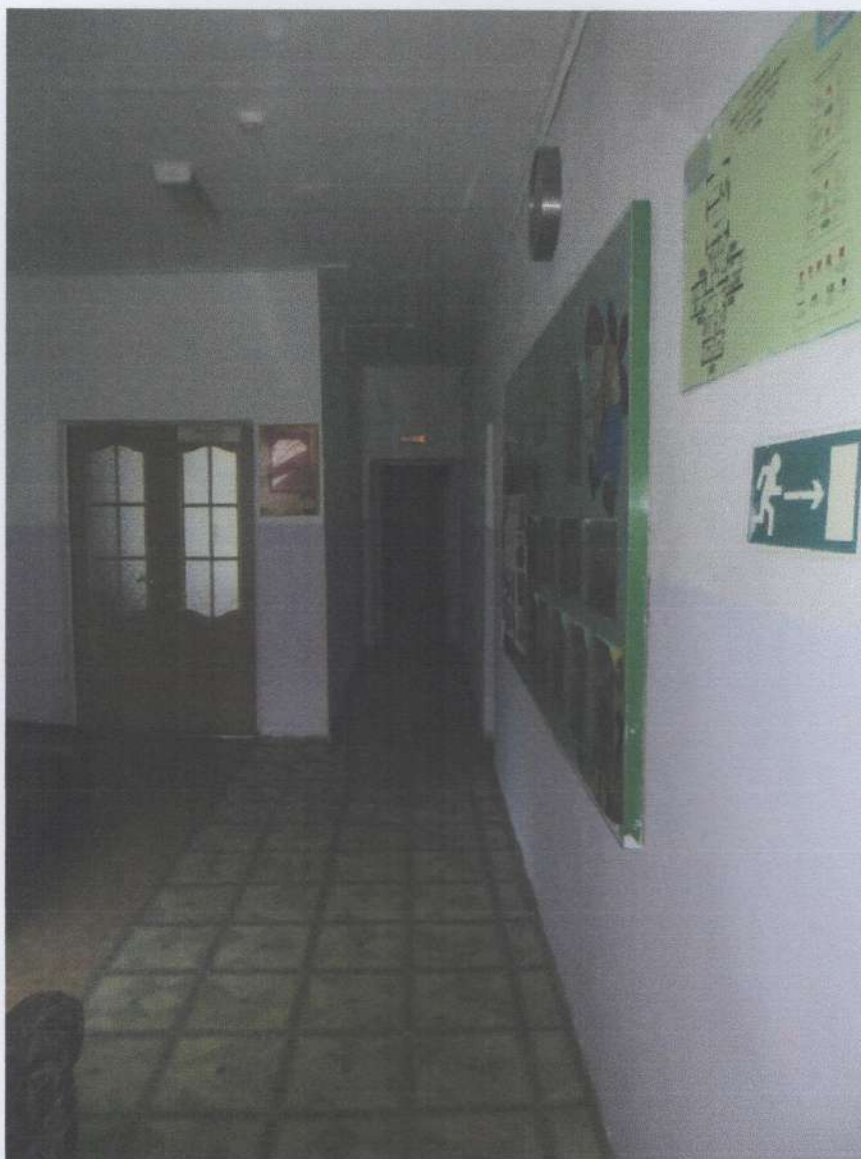
Фото 7

3.3	Пандус (внутри здания)	нет						
3.4	Лифт пассажирский (или подъемник)	нет						
3.5	Дверь	есть		7	Ширина дверного проема менее 0,9 м, порог превышает 0,025м, не выделены контрастным цветом дверные проемы, дверные ручки одного цвета с дверным полотном	К,С	Расширить проем, занизить порог, выделение контрастным цветом проемов, замена дверных ручек.	ТР

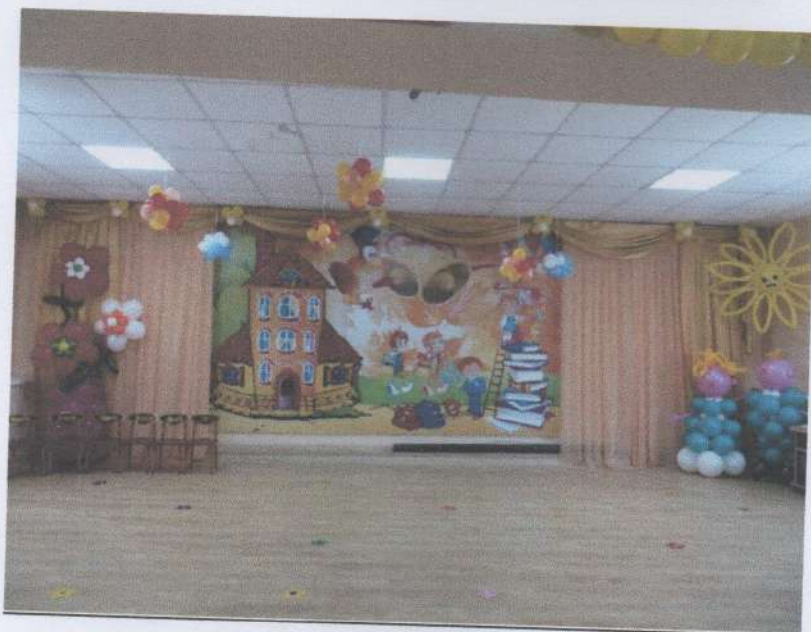
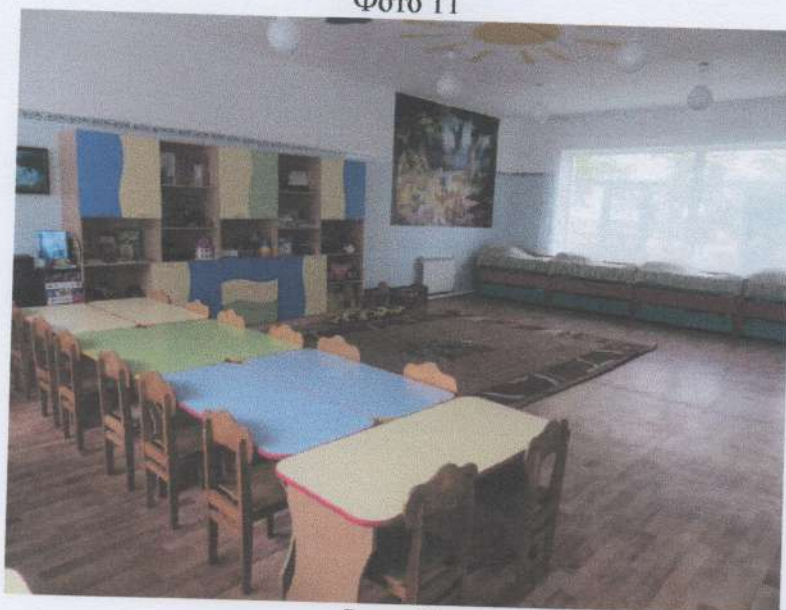
Фото 11

4.1	Кабинетная форма обслуживания	есть		11, 12	Не выделены контрастным цветом дверные проемы, дверные ручки одного цвета с дверным полотном, ширина дверного проема в туалетную комнату составляет 0,7 м.		Замена ручек на контрастные по цвету с дверным полотном . Выделение контрастным цветом дверного проема, расширение дверного проема.

Комментарий к заключению: Для обеспечения доступа к зоне обслуживания требуется замена ручек на контрастные по цвету с дверным полотном, расширить проем, занизить порог.

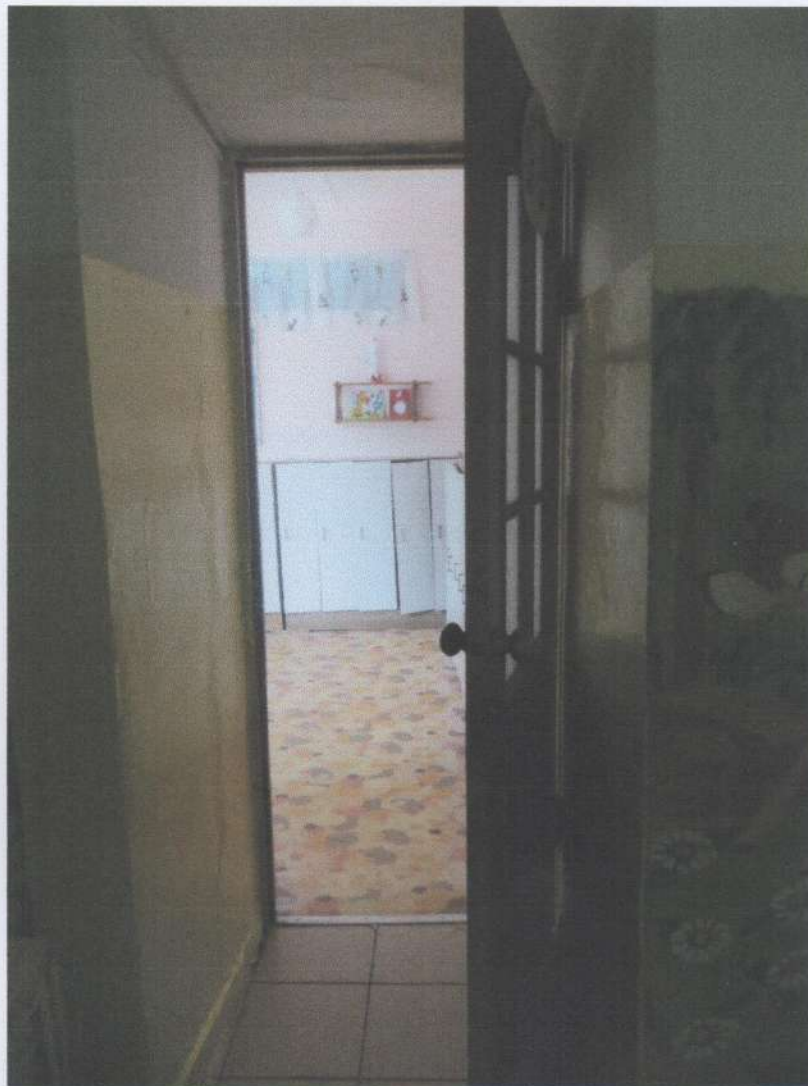
Φοτο 13

4.2	Зальная форма обслуживания	есть		13	Не выделены контрастным цветом дверные проемы, дверные ручки одного цвета с дверным полотном, ширина дверного проема менее 0,9м, высота порога более 0,025м.	С, К	Замена ручек на контрастные по цвету с дверным полотном . Выделение контрастным цветом дверного проема, расширить проем, занизить порог.	ТР

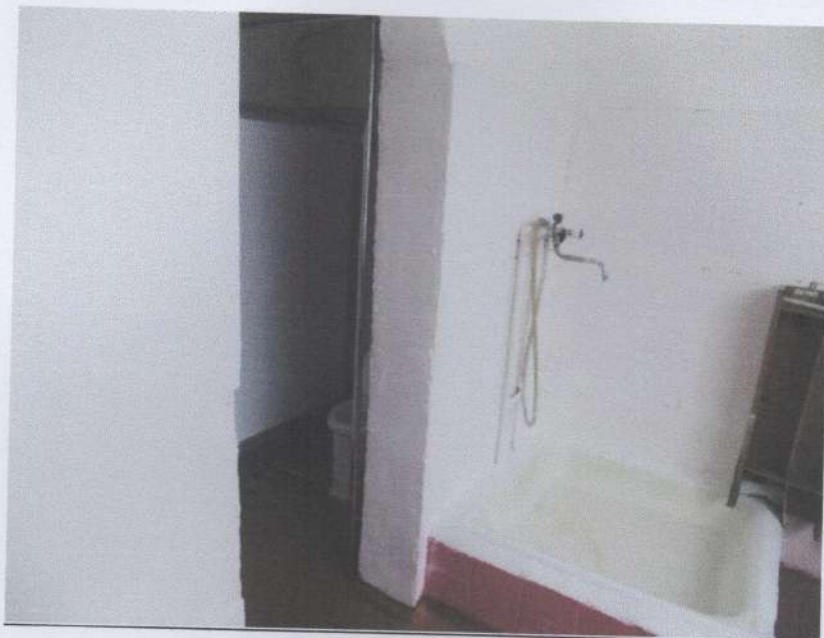
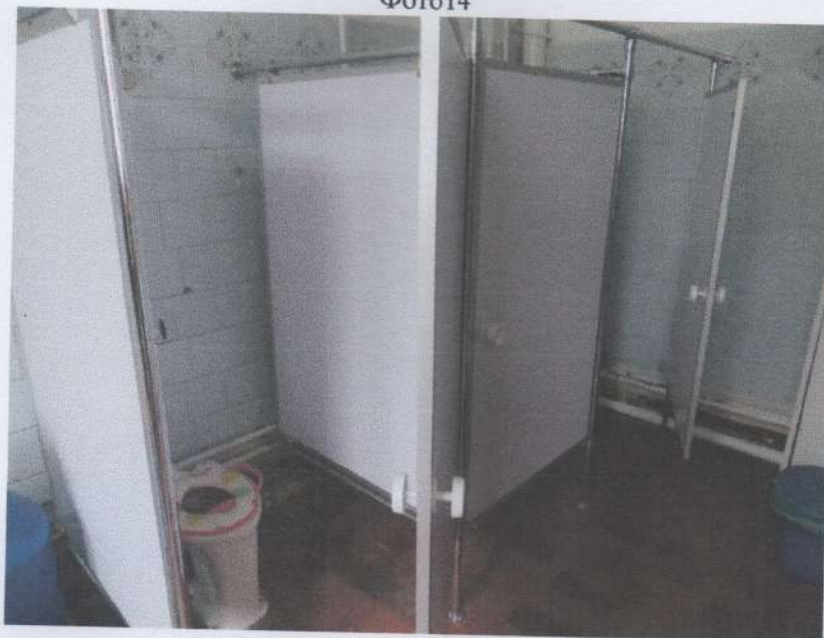
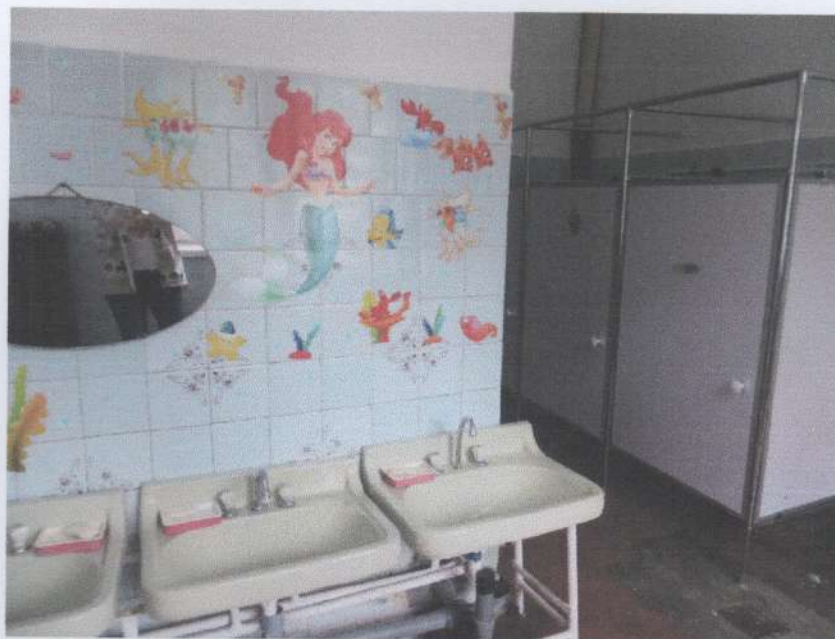
Фото14

5.1	Туалетная комната	есть		14, 15, 16	Размеры туалетных кабинок 0,8х0,97, Выключатели и розетки в помещениях на высоте 1,5м от уровня пола. Нет кнопки вызова персонала. Нет крючков для одежды, костылей и других принадлежностей. Нет поручней, штанг.	К,О,С	Установить кнопку вызова персонала, крючки для одежды, костылей и других принадлежностей.	Т.Р.

Комментарий к заключению: установить поручни, крючки для одежды, костылей и т.д., технические возможности для расширения санитарно-гигиенического помещения отсутствуют.

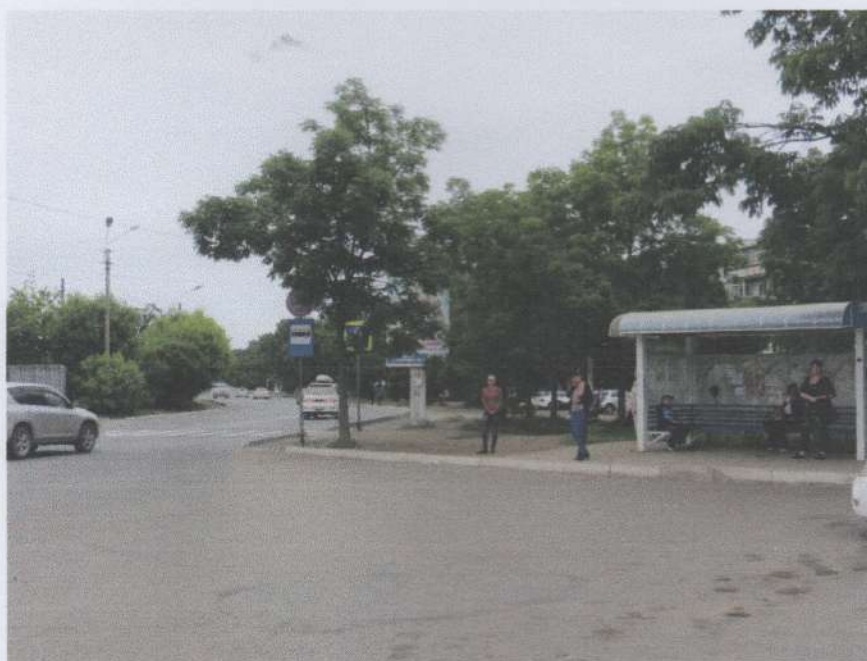
Фото18

Маршрут № 18: Сидоренко - КПД: остановка «Детские товары» - 115м. (фото 18)

Маршрут № 23: МЖК – КПД: остановка «Детские товары» - 115м. (фото 18)

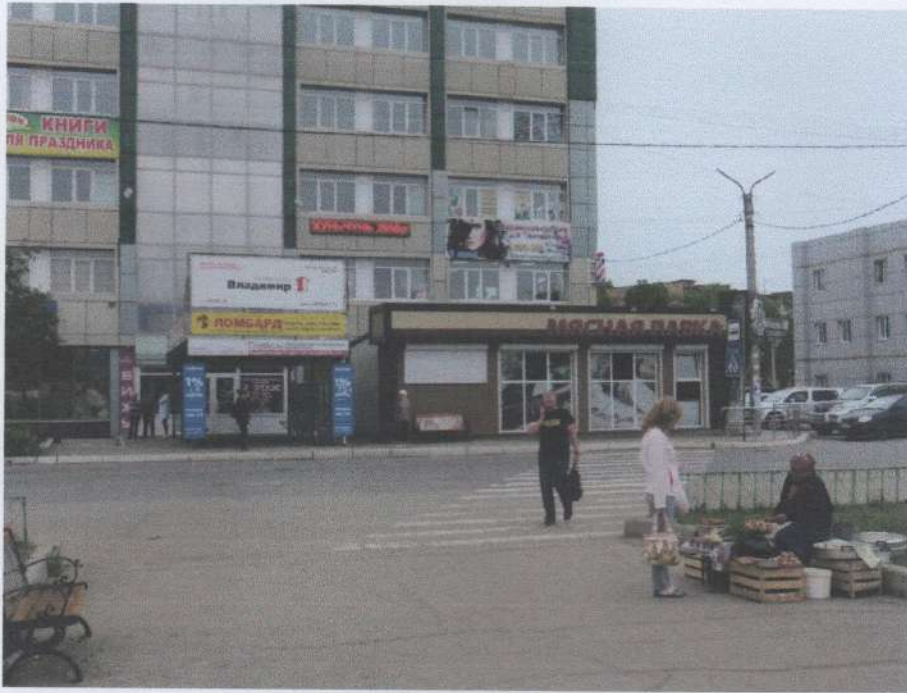
Фото 19

Маршрут № 5: Нефтебаза – Сидоренко: остановка «Универсам» - 220 м. (фото 19)

Маршрут № 7: Нефтебаза – ДКС: остановка «Универсам» - 220 м. (фото 19)

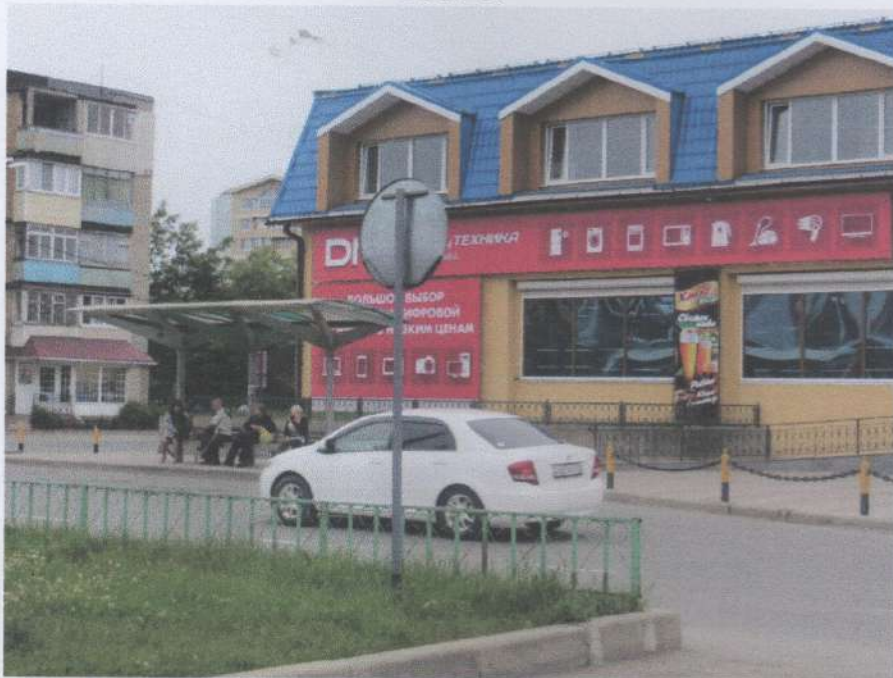
Фото20

Маршрут № 5: Сидоренко – Нефтебаза: остановка «Универсам» - 176 м. (фото 20)

Маршрут № 7: ДКС – Нефтебаза: остановка «Универсам» - 176 м. (фото 20)

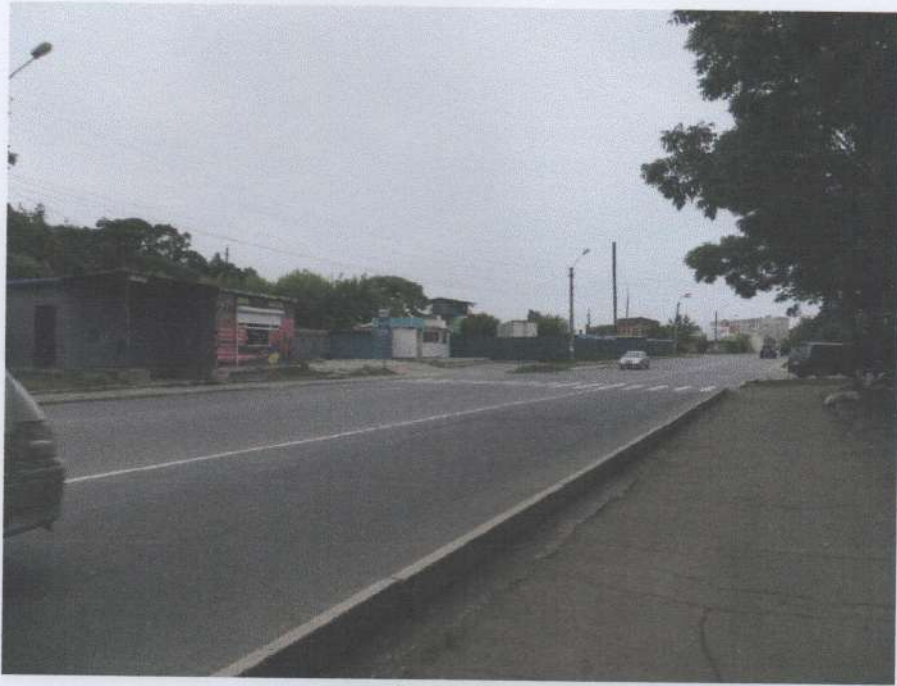
Фото 21

Маршрут № 18: КПД – Сидоренко: остановка «Детские товары» - 187м. (фото 21)

Маршрут № 23: КПД – МЖК: остановка «Детские товары» - 187м. (фото 21)

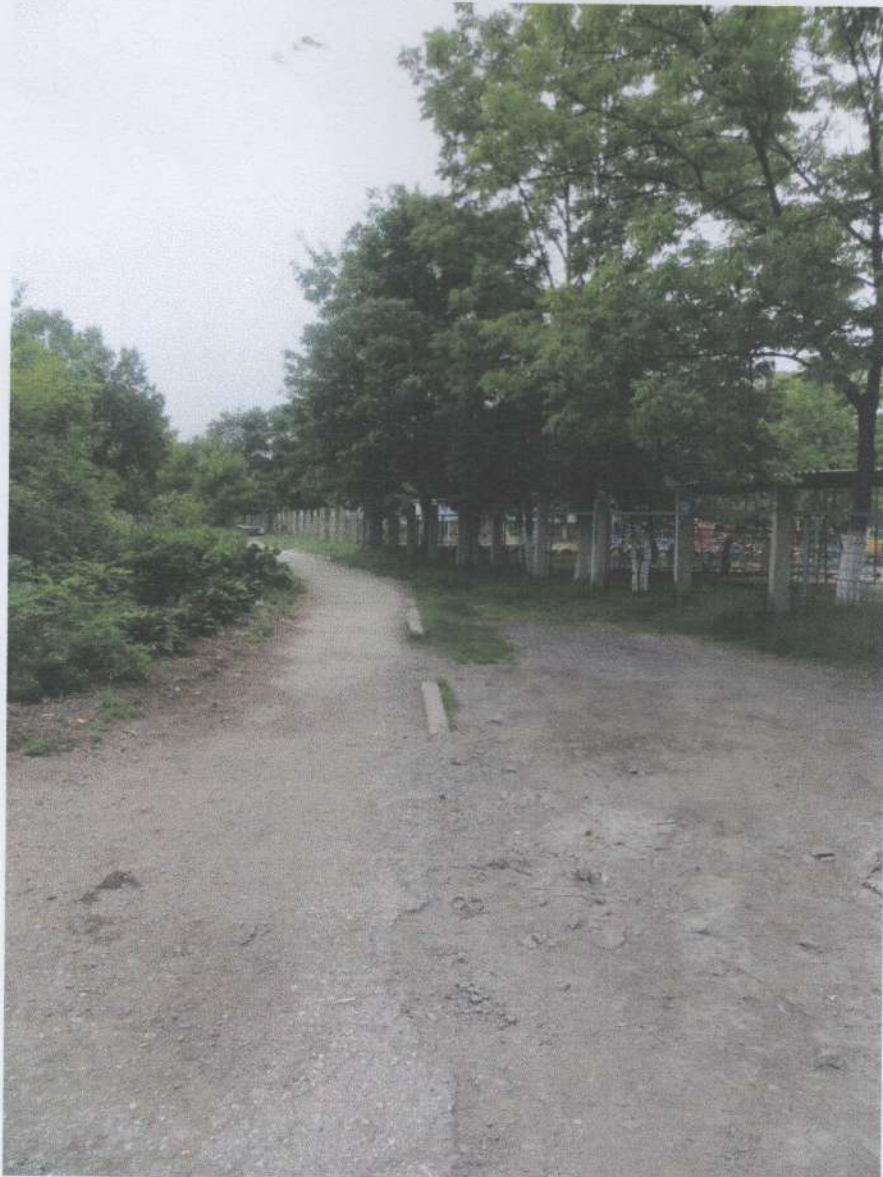
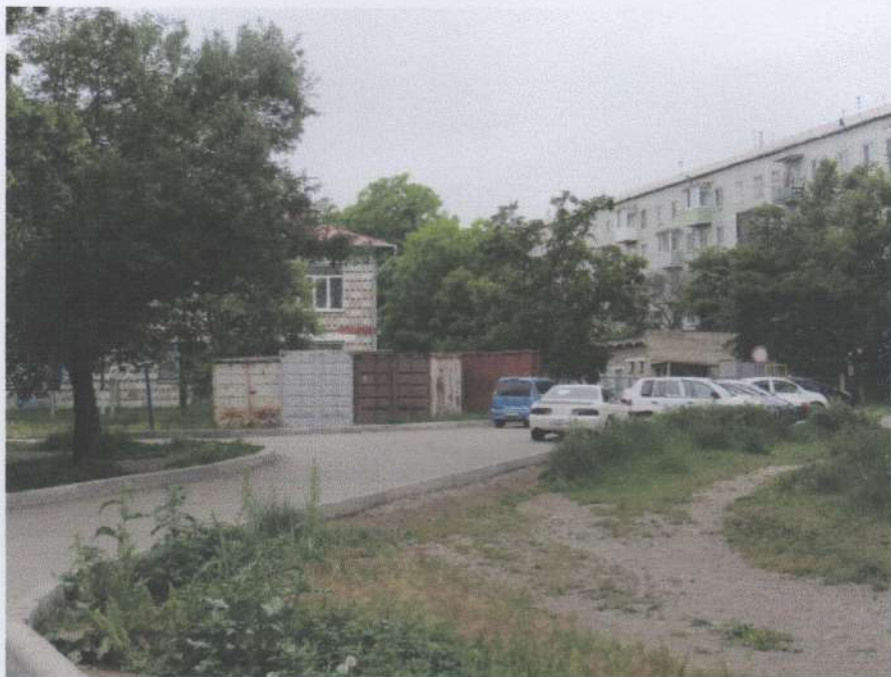
Фото22

3.2.2 время движения (пешком): 5 минут (фото 22,23)
